Effekt av grusmängd och vältning för spårbildning på grusväg.

*Effect of the amount of gravel and overturning on the rutting on
gravel roads*

**Arbetsrapport 9 2015
Examensarbete 30hp A2E
Jägmästarprogrammet**

Arbetsrapport 9 2015

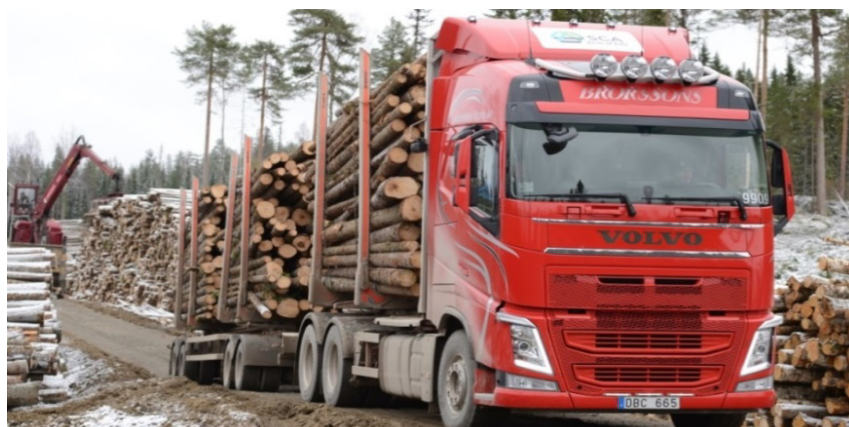
Figur 8. En av virkesbilarna som användes i försöket. Foto: Oscar Gustafsson.
Figure 8. One of the trucks used during the test. Photo: Oscar Gustafsson.

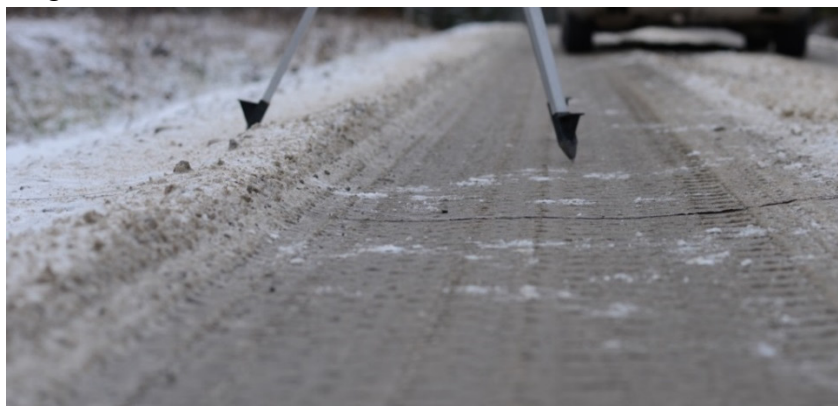
Typen av spårbildning skilde sig inte åt mellan blocken beroende på behandling eller materialmängd. Det var i huvudsak en kombination av typ 0 (en ren packning av materialet) och typ 1 (skjuvning av överbyggnadsmaterialet i sidled) spårbildning (Figur 15-16) som uppstod på samtliga försökssträckor.

Figur 15. Spårbildning kombinerad av Typ 0 och Typ 1 inom Block 3. Foto: Oscar Gustafsson.
Figure 15. Combination of rutting Type 0 and Type 1 in Block 3. Photo: Oscar Gustafsson.

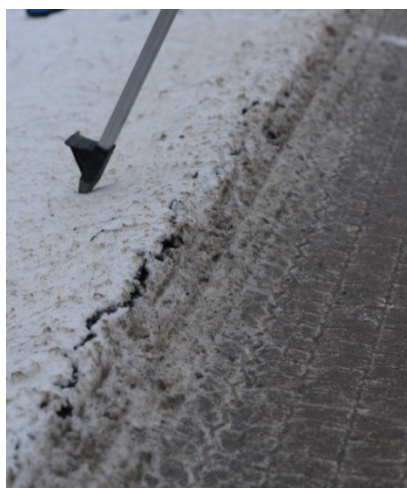
Figur 16. Spårbildning kombinerad av Typ 0 och Typ 1 inom Block 4. Foto: Oscar Gustafsson.
Figure 16. Combination of rutting Type 0 and Type 1 in Block 4. Photo: Oscar Gustafsson.
